**克什克腾**  
**内蒙古兴安银铅再生资源有限公司“11·29”**  
**一般机械伤害生产安全事故调查报告**

克什克腾旗政府事故调查组

2025 年 1 月

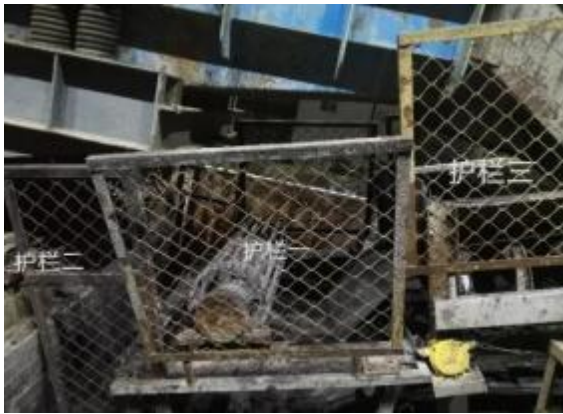
图 1 2#皮带北侧护栏（图片系事故发生后还原）

内蒙古兴安银铅再生资源有限公司在 2#皮带南北侧设置有可拆卸活动式护栏（见图 1、图 2），但通过视频还原图中 2#皮带北侧尾部护栏（图 2 护栏二）事故发生时处于缺失状态（现场勘验护栏二宽约 40 厘米）

2. 再生资源公司隐患排查治理不彻底。未能及时发现 2#皮带尾部护栏缺失，未能采取管理、技术措施发现并消除事故隐患，违反了《中华人民共和国安全生产法》第四十一条的规定。

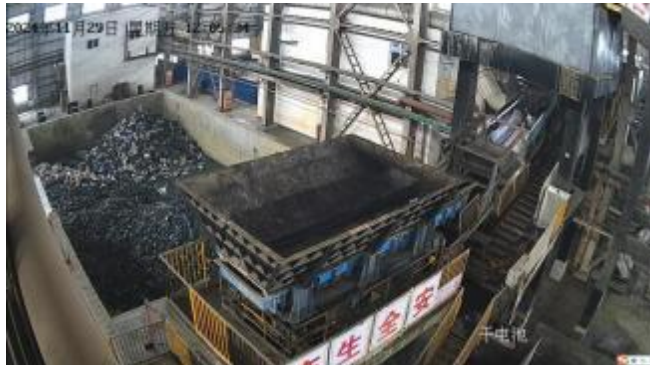
图3

12 时 5 分许，尹某某从 2 号皮带尾部护栏（图 1 护栏二位

置)缺失处进入装置内侧进行清理作业并未再出来(见图3)。

综合调查询问、现场勘验、视频分析以及技术鉴定，认定本起事故的直接原因：作业人员尹某某违反内蒙古兴安银铅再生资源有限公司安全管理制度及岗位安全操作规程，在拆解车间 2# 皮带正在运转时进入防护装置内侧清理皮带下部物料储槽，被皮

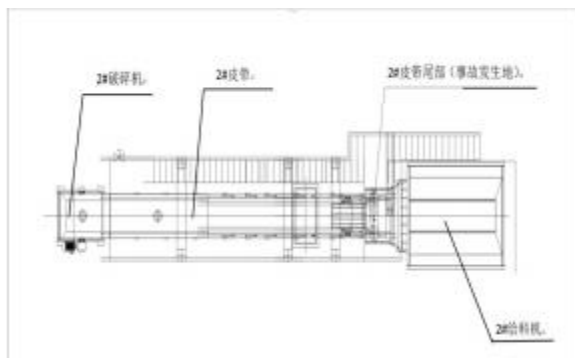
图 4

破碎机 2 台（设备位号 1#、2#，材质 316L，功率 200kw）、给料机与破碎机输送物料皮带两条（设备位号 1#、2#，设计 40t/h，设备材质为氟橡胶，安装日期为 2019 年）；事故发生设备为 2# 皮带尾部（见图 4、图 5、图 6）。

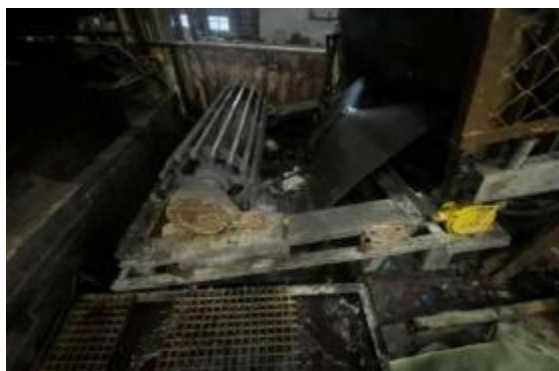
图 6 为事故发生后现场勘验拍摄，因事故发生时抢救人员原因，皮带已被切断，南北两侧部分护栏处于拆除状态。
